## TEHNISKĀS APSEKOŠANAS ATZINUMS Nr.2025/73

**Dzīvojamā māja  
Odzienas iela 4, Pļaviņas, Aizkraukles nov., LV-  
5120**

2025.gada septembris

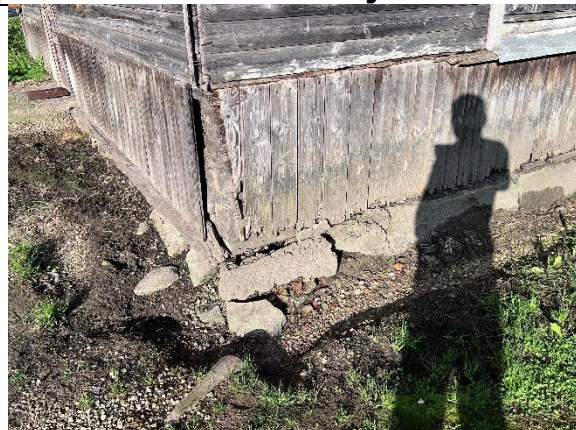
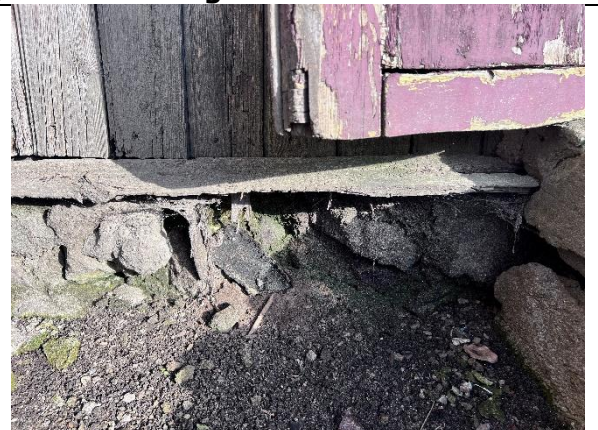
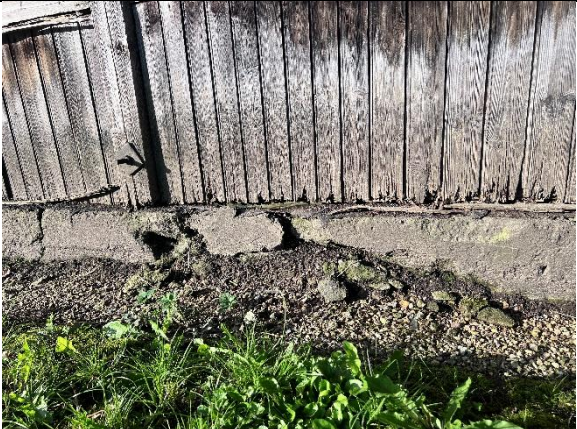
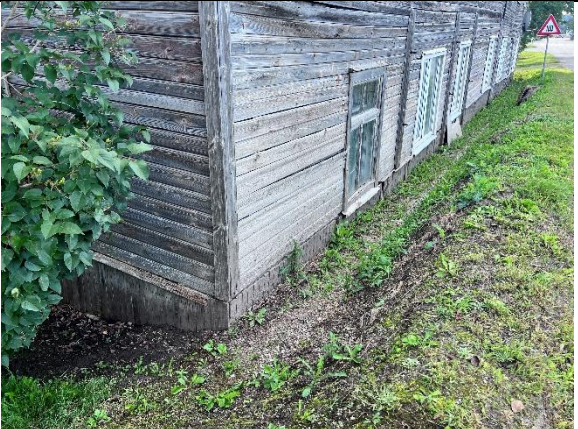
Ēkai ir laukakmeņu mūra pamati, kas no ārpuses ir apmesti. Laika gaitā pamati ir nevienmērīgi sēdušies, vietām konstatēta laukakmeņu atdalīšanās (skatīt fotofiksācijas Nr.1 līdz Nr.3). Fasādē gar Odzienes ielu pamati un daļēji Ēkas ārsiena ir apbērti ar melnzemi/grunti. No Odzienes ielas nogāzes virsūdeņi tek uz Ēkas pamatiem un ārsienas apakšējo daļu. Skatīt fotofiksāciju Nr.4. Pa Ēkas perimetru nav izbūvēta betona apmale lietus ūdens novadīšanai no Ēkas pamatiem.

Nepieciešams veikt Ēkas pamatu pastiprināšanu un augšējās virsmas izlīdzināšanu. Laukakmeņu mūra pastiprināšanai var izmantot kādu no injekciju metodēm, piemēram, MAPE-ANTIQUE I. Virs laukakmeņu mūra jāizbūvē dzelzsbetona stinguma/izlīdzinošo joslu. Darbus jāveic pa visu Ēkas perimetru. Pie fasādes gar Odzienes ielu nepieciešams esošās iela nogāzes vietā izbūvēt atbalsta sienu (dzelzsbetona, gabionu vai citu) visas Ēkas fasādes garumā. Atbalsta sienu nepieciešams izbūvēt ceļa nogāzes daļā (ceļa nogāze ir ielas konstrukcijas sastāvdaļa, līdz ar to, tas ir Pļaviņu novada pašvaldības īpašums). Starp atbalstsieni un Ēkas fasādi jāizbūvē lietus ūdens savākšanas tekni visā Ēkas garumā, kas pieslēgta pie pilsētas lietus ūdens notek sistēmas vai pie blakus esoša novadgrāvja. Starp lietus ūdens savākšanas tekni un Ēkas pamatiem jāizbūvēt slīpu betona joslu ar kritumu uz tekni. Ēkas pamatu augšdaļai jābūt vismaz 30 cm augstākai par lietus ūdens savākšanas tekni. Vispārīgu mezglu skatīt Risinājumā Nr.1. Visus būvdarbus jāveic normatīvajos aktos paredzētajā kārtībā.

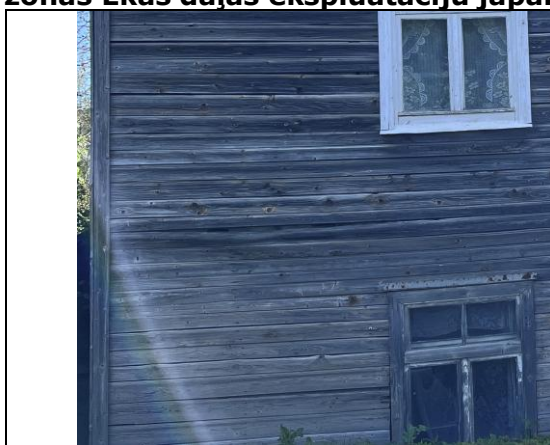
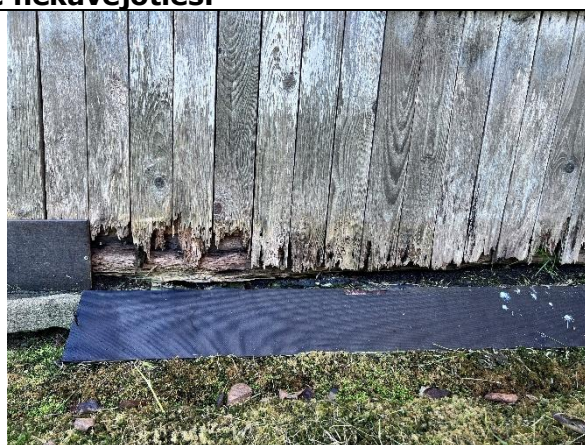
| <p>Ēkas nesošās sienas izbūvētas no koka sijām, kas izbūvētas gulveidā, no ārpuses un iekšpusēs ārsienas ir apšūtas. <b>Ārējā apšuvuma dēļiem nav krāsojuma, daudzviet dēji ir trupējuši un savērpušies, izteikti lejasdaļā, nepieciešams veikt fasāžu apšuvuma dēļu atjaunošanu</b> (skatīt fotofiksācijas Nr.5 un Nr.6).</p> | |

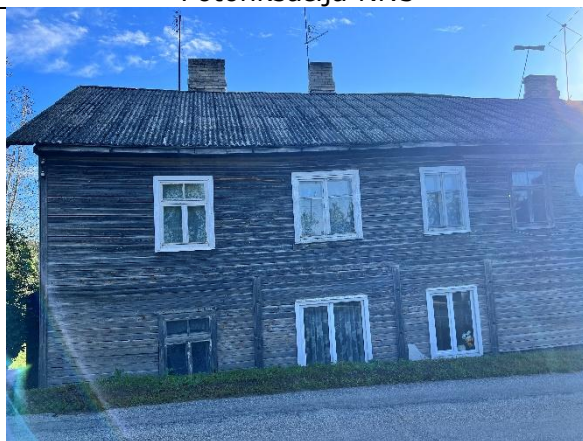
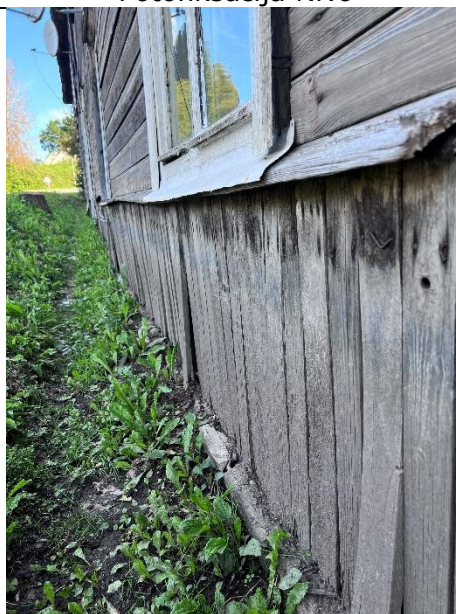
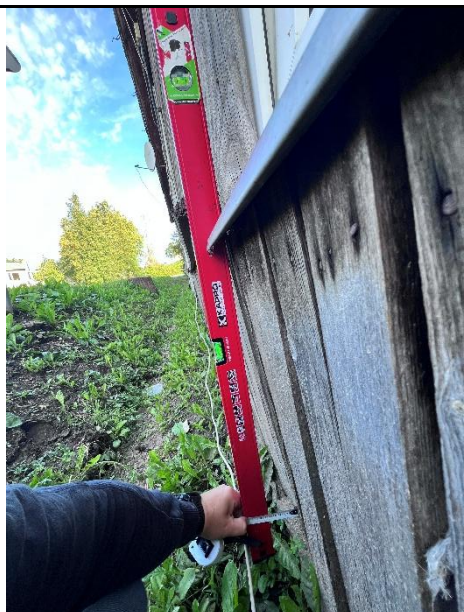
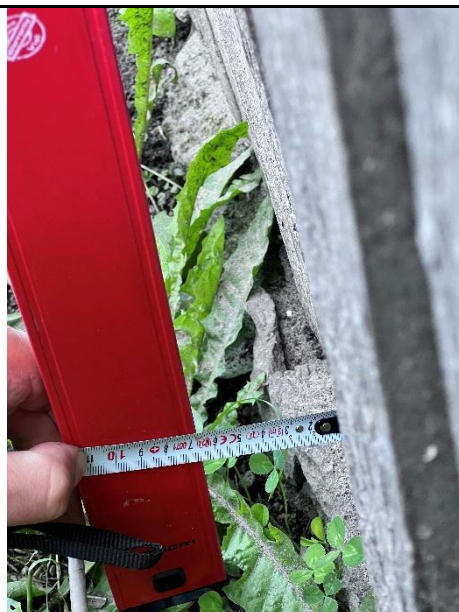
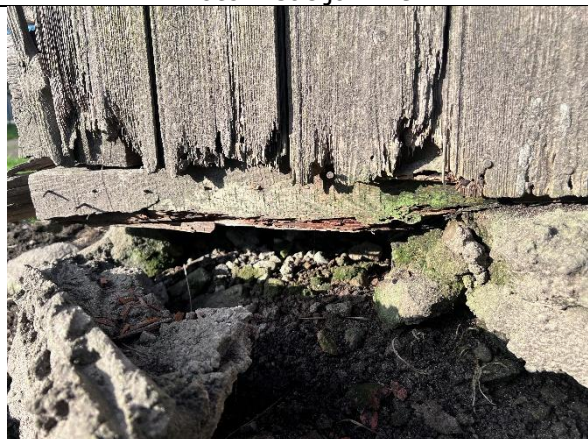
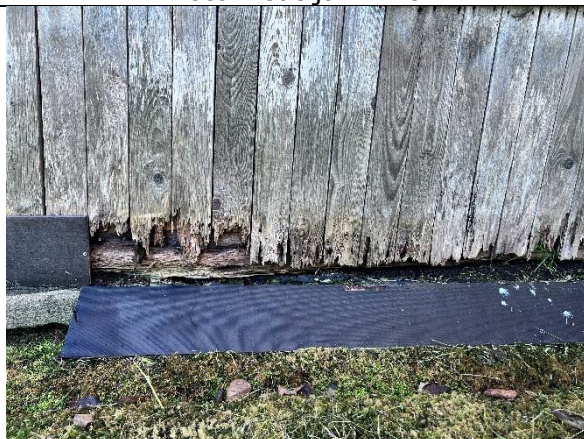
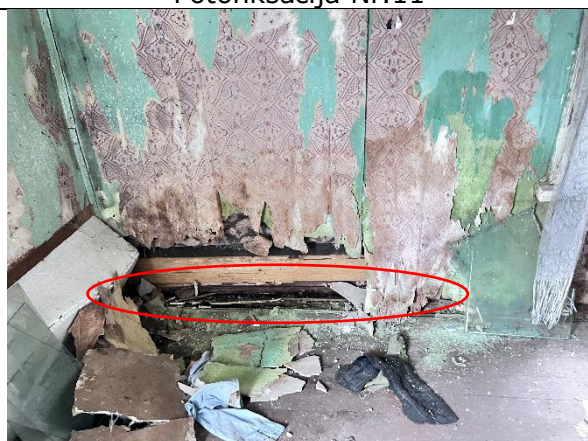
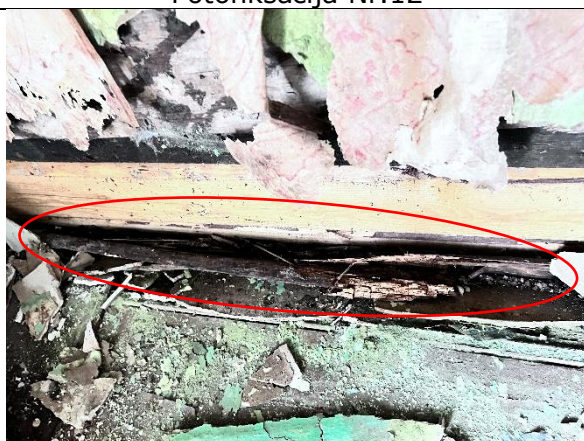
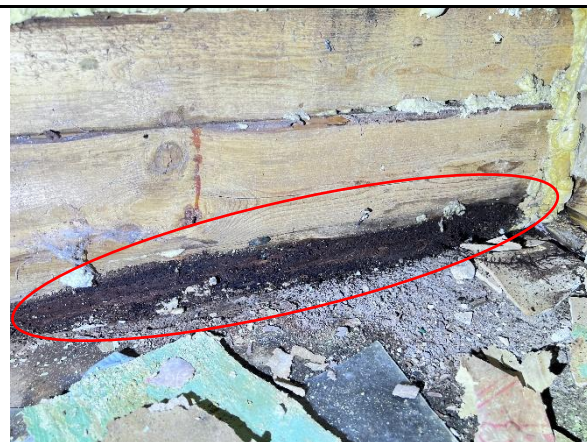
| <p><b>2) Pa visu Ēkas perimetru, izteikti Odzianas ielas garenfasādē, ievērojami trupējušas ārsienu apakšējās koka vainagsijas, tās zaudējušas savu formu un nestspēju, kā rezultātā Ēkas ārsienas, izteikti garenfasādes gar Odzianas ielu nesošā ārsiena ir nevienmērīgi sēdusies, Plānā Nr.1 norādītajā posmā ārsiena ir</b></p> | |

izklāvusies uz ārpusi par  $\sim 7\text{cm}/1\text{m}$  (skatīt fotofiksācijas Nr.7 līdz Nr.15). Ēkas ārsienas sēšanās rezultātā apsekotajā 2.stāva dzīvoklī Nr.13 konstatētas plaisas starpsienā starp telpām Nr.1 un Nr.2 atvērumā līdz  $\sim 3\text{mm}$  (skatīt fotofiksāciju Nr.16). Šāds Ēkas nesošās ārsienas stāvoklis neatbilst 09.07.2013 Būvniecības likuma 9.panta būtiskai būvei izvirzāmai prasībai 1) mehāniskā stiprība un stabilitāte un ir uzskatāms par pirmsavārijas stāvoklī esošu. Nepieciešams veikt Ēkas ārsienu atjaunošanu vai pārbūvi normatīvajos aktos paredzētajā kārtībā. Drošības apsvērumu dēļ, Plānos Nr.2 un Nr.3 norādītajās zonās (dzīvokļi Nr.4, Nr.5, Nr.8, Nr.9 un Nr.13) nepieciešams pārtraukt Ēkas daļas ekspluatāciju, Plānos Nr.2 un Nr.3 norādītajās zonās jāatbrīvo telpas no mēbelēm un sadzīves priekšmetiem, jānorobežo Ēkas garenfasādi gar Odzienas ielu. Plānos Nr.2 un Nr.3 norādītajās zonās Ēkas daļas ekspluatāciju jāpārtrauc nekavējoties.

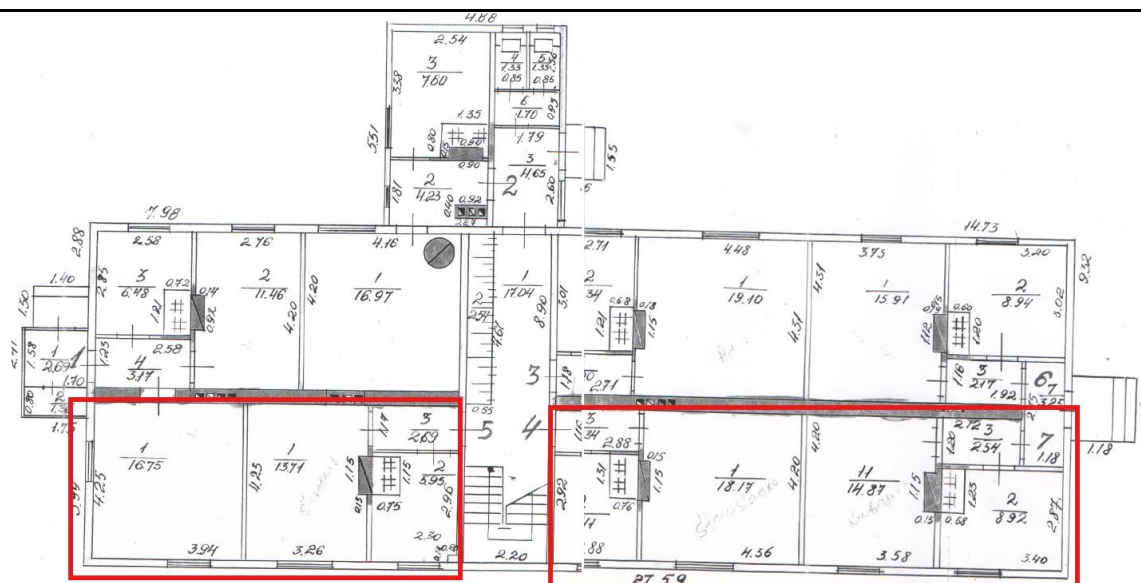
Plāns Nr.2 (Ēkas 1.stāva plāns ar Ēkas daļu, kur drošības apsvērumu dēļ nepieciešams pārtraukt ekspluatāciju; dzīvokļi Nr.4 un Nr.5)

**garenfasādi gar Odzienes ielu. Plānos Nr.2 un Nr.3 norādītajās zonās Ēkas daļas ekspluatāciju jāpārtrauc nekavējoties.** Detalizētāk skatīt punktu Nr.1.2.

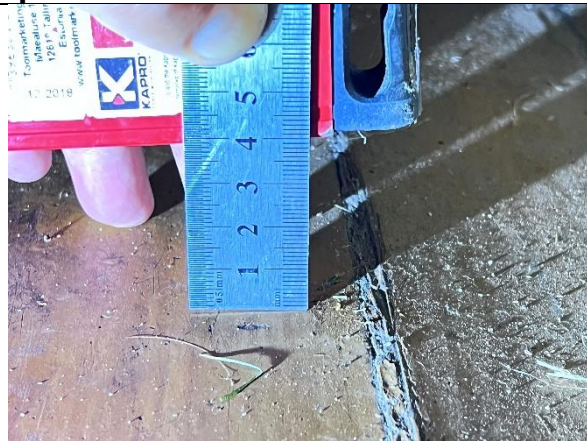
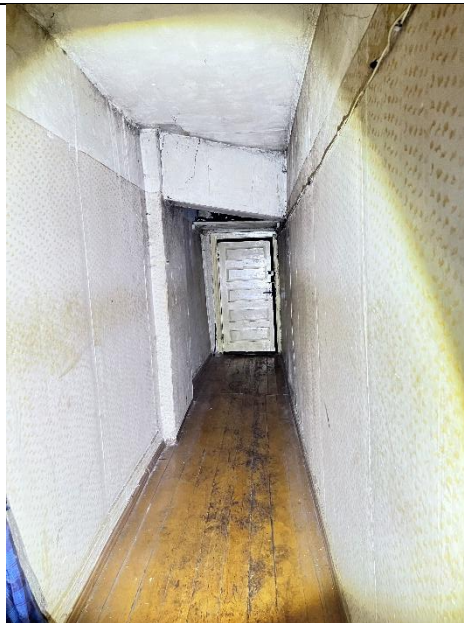
**2.stāva gaitenī konstatēts grīdas slīpums  $4\text{cm}/1\text{m}$  (pārsegumu siju virzienā; skatīt konstatēto posmu Plānā Nr.4, skatīt fotofiksācijas Nr.17 un Nr.18). 2.stāva**

**dzīvoklī Nr.12 un 1.stāva dzīvoklī Nr.3 netika nodrošināta iekļuve. Nepieciešams gaitenī un 2.stāva dzīvoklī Nr.12 (Plānā Nr.5 norādītajā zonā) veikt grīdas seguma atsegšanu un veikt grīdas nesošo siju (1.stāva pārseguma siju) detalizētu tehnisko izpēti.**

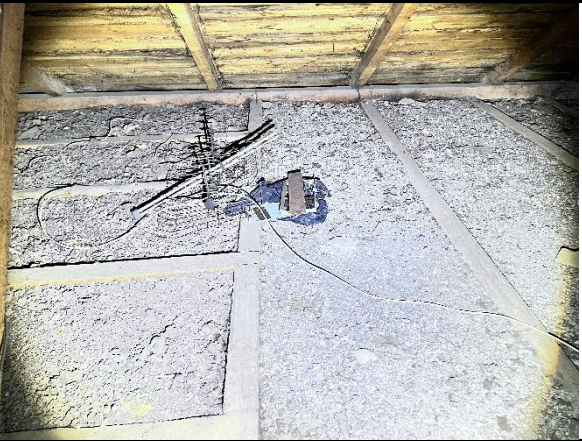
**Bēniņu stāvā 2.stāva pārsegumam starp sijām ir izdedžu aizpildījums (skatīt fotofiksāciju Nr.19), kas piešķir pārsegumam lielu pašsvara slodzi un tiem ir ļoti augsts siltumvadītspējas koeficients ( $\sim 0,9 \text{ W/(m}\cdot\text{K)}$ ) salīdzinājumā ar beramo vati ( $\sim 0,04 \text{ W/(m}\cdot\text{K)}$ ), līdz ar to, izdedži nav energoefektīvs siltumizolācijas materiāls. Ieteikums to atbrīvot no izdedžu slāņa, izdedžu vietā ierīkojot beramo minerālvati (vai līdzvērtīgu izstrādājumu), lai pārseguma siltumtehnikās prasības atbilstu 25.06.2019. Ministru kabineta noteikumu Nr.280 "Noteikumi par Latvijas būvnormatīvu LBN 002-19 "Ēku norobežojošo konstrukciju siltumtehnika"" prasībām. Pārseguma koka konstrukcijām jānodrošina 30.06.2015. Ministru kabineta noteikumu Nr.333 punkta Nr.77 izvirzītās ugunsizturības un ugunsreakcijas prasības."**

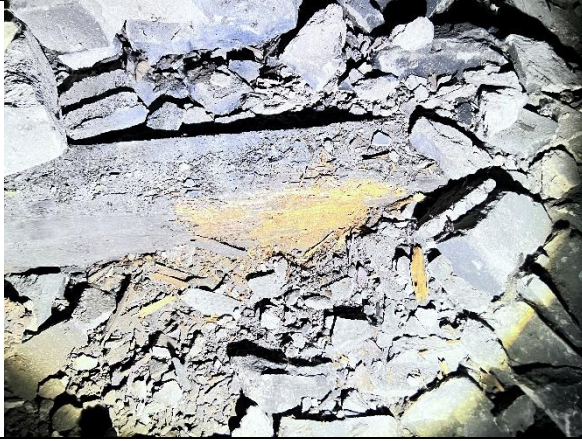
**Plānā Nr.6 norādītajā zonā konstatēta 2.stāva pārseguma sijas trupe (skatīt fotofiksāciju Nr.20). Jānovērš mitruma iekļuve no jumta lūkas, lai trupe neprogresētu.**

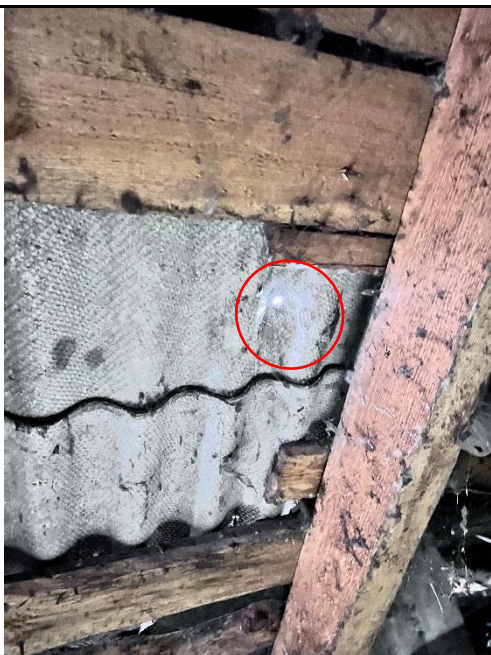
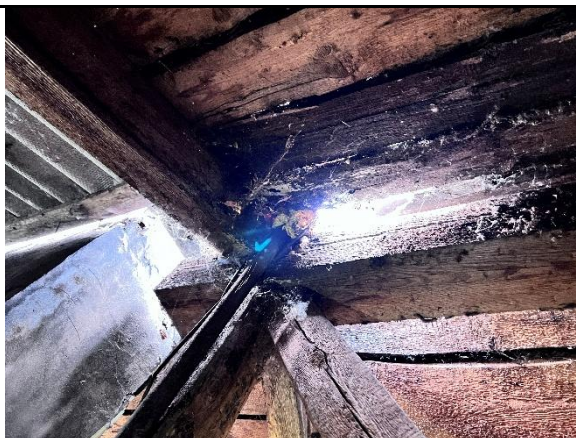
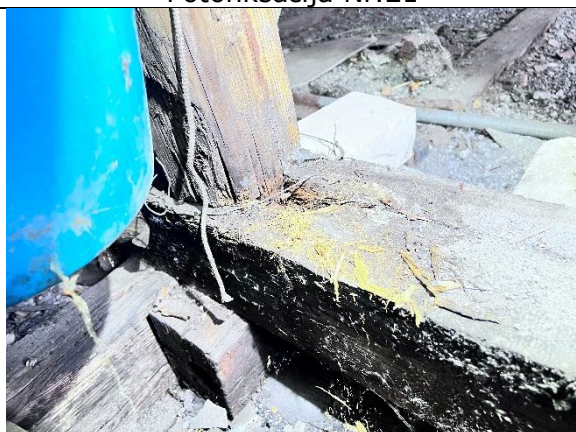
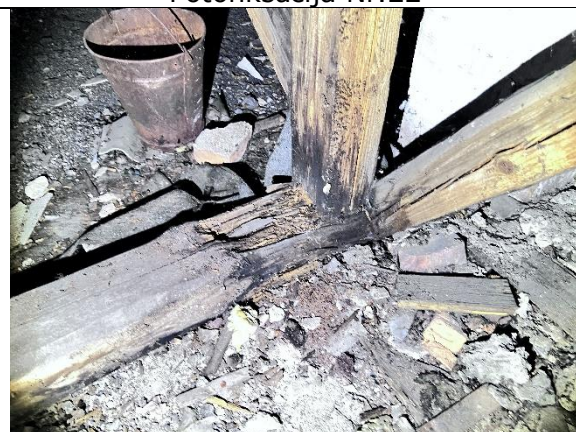
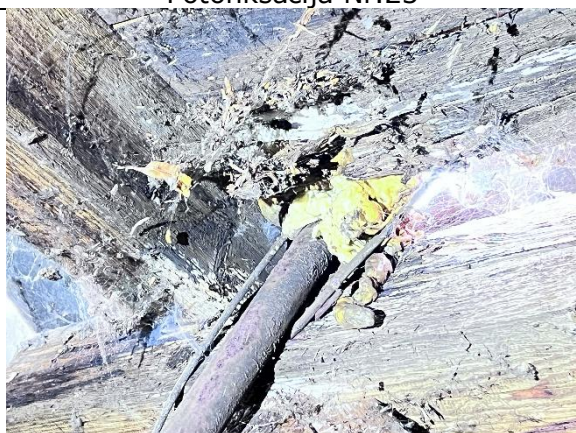
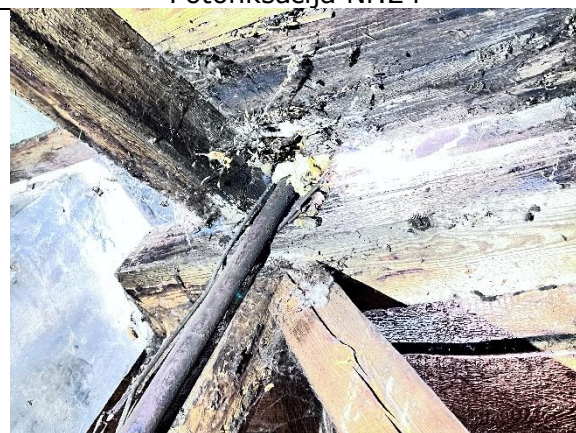
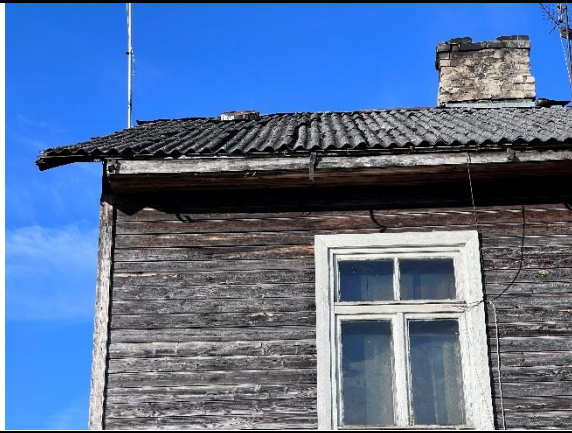
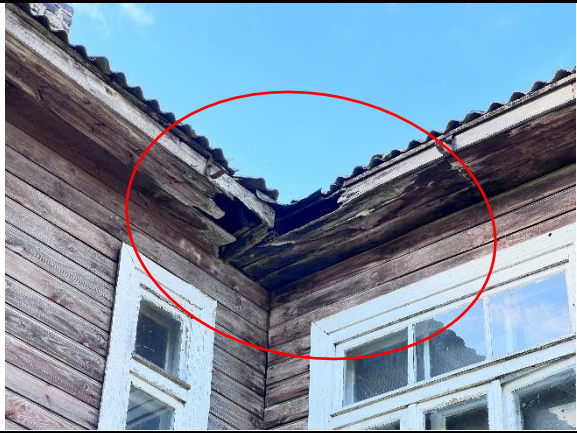
| <p><b>Jumta segums izbūvēts no azbestcements šifera loksnēm, kurām vietām ir plaisas, nehermētiskuma pazīmes, izteikti pieslīgumā pie skursteņiem (skatīt fotofiksācijas Nr.21 un Nr.22). Jāveic jumta seguma nomaiņa, nomainot trupējušās koka konstrukcijas, zem jumta seguma jāizbūvē antikondensāta plēvi.</b></p> <p><b>Nehermētiska jumta seguma dēļ, pie Ēkas skursteņiem vietām konstatēta mitruma iekļuve, kā rezultātā konstatēta trupe jumta krēsla apakšējai sijai, trupes pazīmes arī vietām jumta krēsla augšējai sijai un jumta spāru galiem. Konstatētas pazīmes, ka iespējams trupējuši arī zem jumta krēsla koka sijas esošie pārseguma siju gali. Skatīt fotofiksācijas Nr.23 līdz Nr.26. Jāveic trupējušo koka jumta nesošo konstrukciju atjaunošanu normatīvajos aktos paredzētajā kārtībā.</b></p> <p>Nav informācijas vai jumta konstrukcijas ir apstrādātas ar antipirēniem, antiseptiķiem un aizsardzību pret kokgraužiem.</p> <p><b>Ēkai ir demontēta lietus ūdens noteksisstēma, daudzviet trupējuši jumta vējdēļi, jāveic Ēkas jumta lietus ūdens noteksisstēmas atjaunošanu, jāatjauno trupējušos jumta vēja kastu dēļus (skatīt fotofiksācijas Nr.27 un Nr.28). Veicot Ēkas jumta atjaunošanu, jāizbūvē sniega barjeras un drošības margas.</b></p> | |

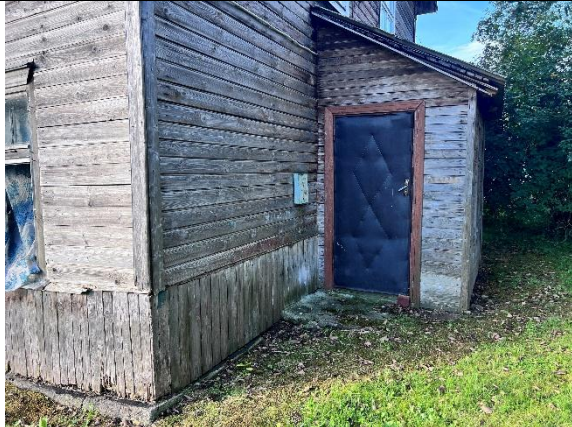
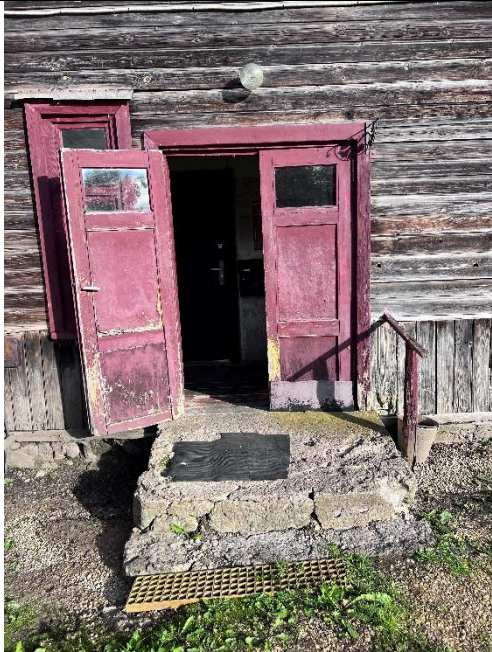
| <p><b>Ēkas ieeju lieveņi nevienmērīgi nosēdušies, tiem konstatētas plaisas, atdalījušies betona fragmenti. Nepieciešams atjaunot Ēkas ieeju lieveņus. Veicot Ēkas fasāžu atjaunošanu, ieteikums izbūvēt virs ieeju durvīm jumtiņus.</b></p> | |

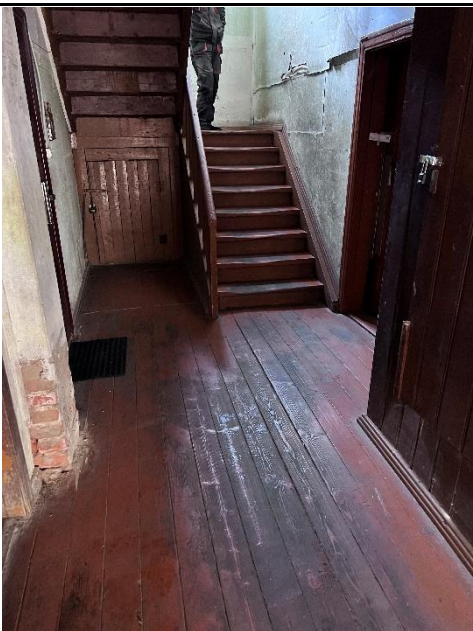
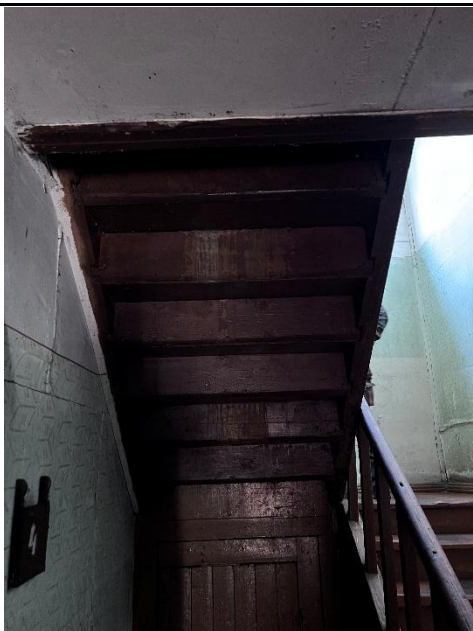
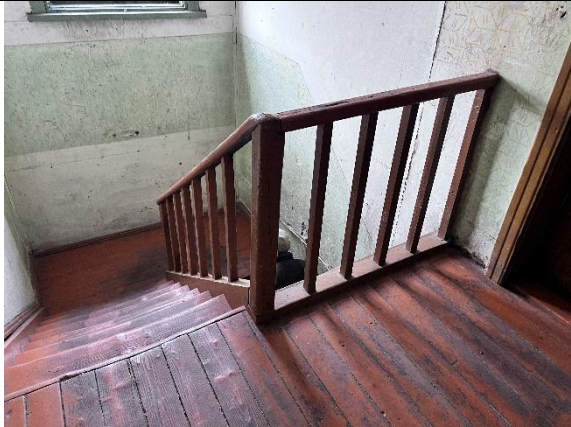
| <p><b>Ēkā izbūvētas koka konstrukciju kāpnes, kas savieno 1. un 2.stāvu. Kāpņu laidu pakāpieni vidusdaļā ir izdiluši, nepieciešams tos atjaunot. Jāatjauno arī kāpņu margu krāsojums.</b></p> | |

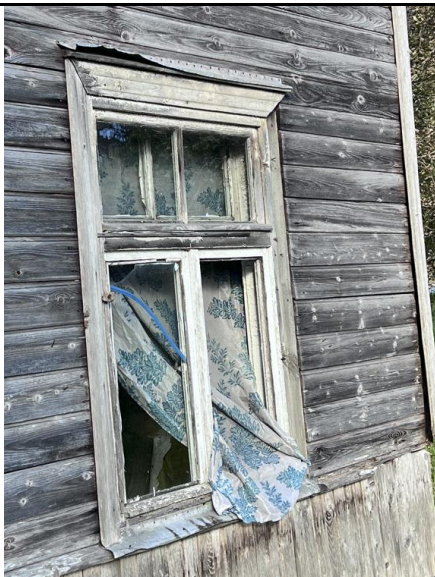
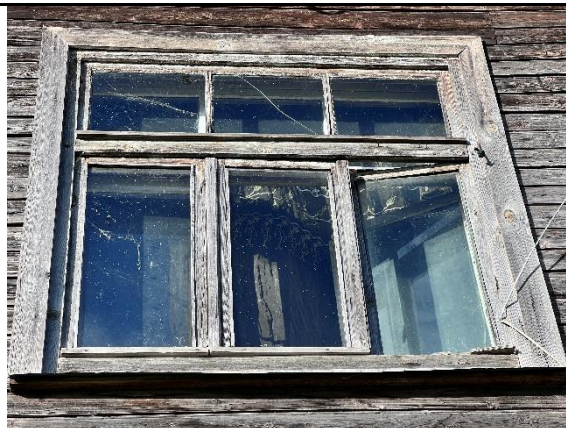
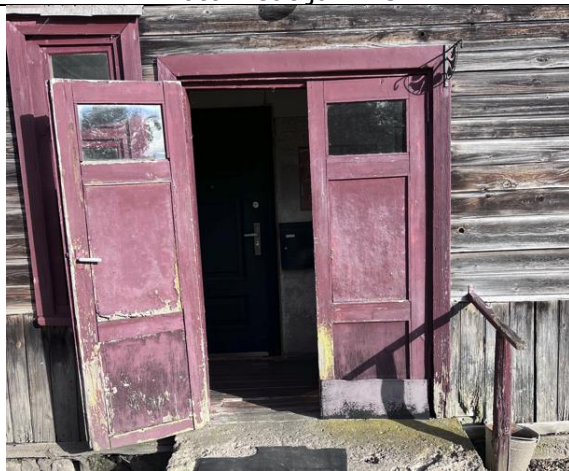
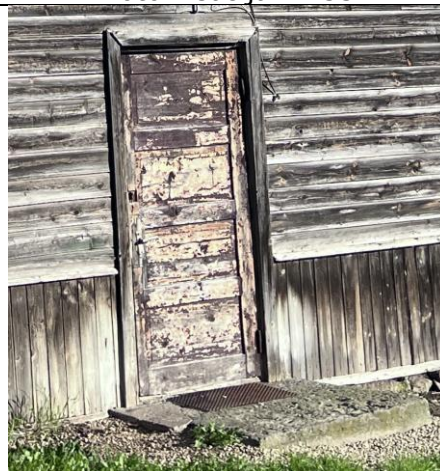
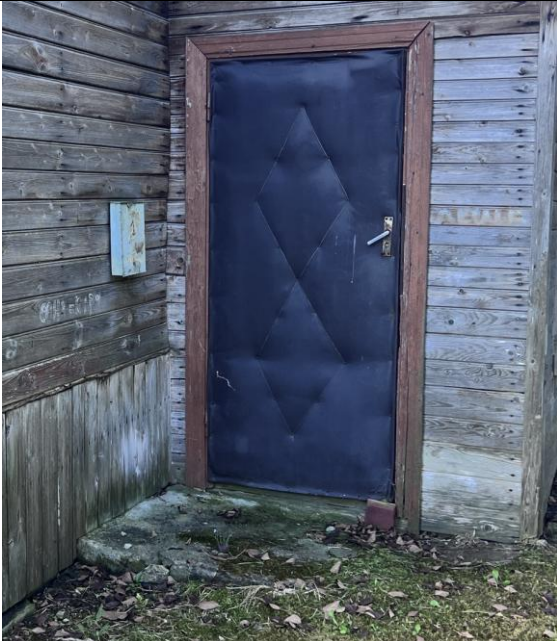
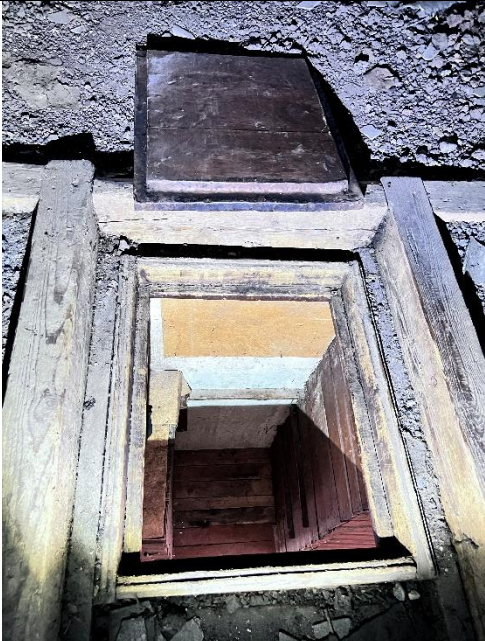
| <p><b>Ēkā saglabājušies vēsturiskie koka iekšējo un ārējo vērtņu logi, kas ir ar trupes pazīmēm, tie nav hermētiski, vietām stiklojuma bojājumi, logu siltumtehnikā pretestība neatbilst 25.06.2019. Ministru kabineta noteikumiem Nr.280 "Noteikumi par Latvijas būvnormatīvu LBN 002-15 "Ēku norobežojošo konstrukciju siltumtehnika"" prasībām (skatīt fotofiksācijas Nr.34 un Nr.35). Nepieciešams atjaunot Ēkas logus.</b></p> <p><b>Ēkas ieejām ir koka ārdurvis, kurām ir nolietojusies furnitūra, trupes pazīmes, nosēdušās un deformējušās vērtnes, ārdurvju siltumtehnikas parametri neatbilst 25.06.2019. Ministru kabineta noteikumiem Nr.280 "Noteikumi par Latvijas būvnormatīvu LBN 002-15 "Ēku norobežojošo konstrukciju siltumtehnika"" prasībām, nepieciešams tās nomainīt. Skatīt fotofiksācijas Nr.36 līdz Nr.38.</b></p> <p><b>Veicot Ēkas atjaunošanu, jānomaina lūku uz bēniņu stāvu, kas neatbilst 25.06.2019. Ministru kabineta noteikumiem Nr.280 "Noteikumi par Latvijas būvnormatīvu LBN 002-15 "Ēku norobežojošo konstrukciju siltumtehnika"" prasībām un 30.06.2015. Ministru kabineta noteikumu Nr.333 „Noteikumi par Latvijas būvnormatīvu LBN 201-15 "Būvju ugunsdrošība"" prasībām (skatīt fotofiksāciju Nr.39).</b></p> | |

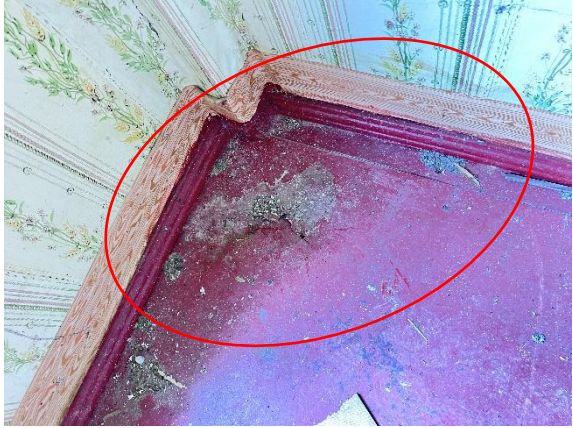
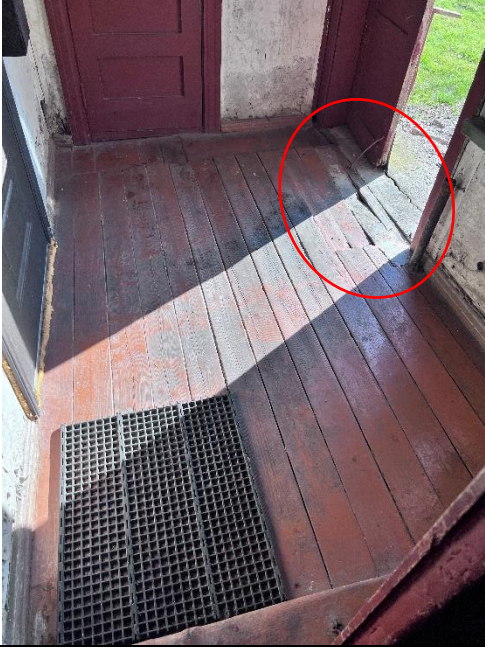
| <p><b>Ēkā ir koka dēļu grīdas. 1.stāva grīdām vietām dēļi ir iesēdušās, lokāli ielūzumi, kas liecina par grīdu nesošo siju ievērojami trūpi, kas zaudējušas savu nestspēju (skatīt fotofiksācijas Nr.40 un Nr.41). Jāatjauno 1.stāva telpu grīdu nesošās sijas.</b></p> | |

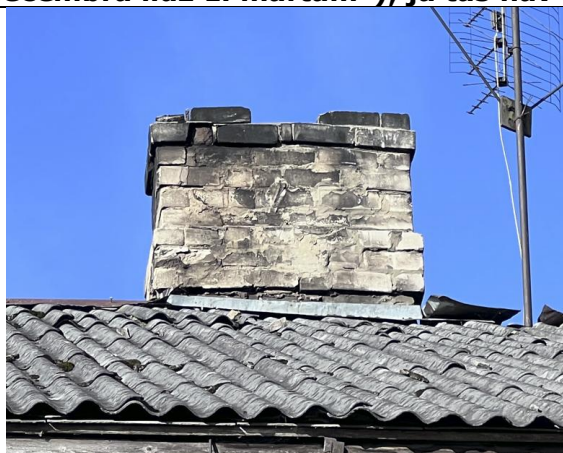
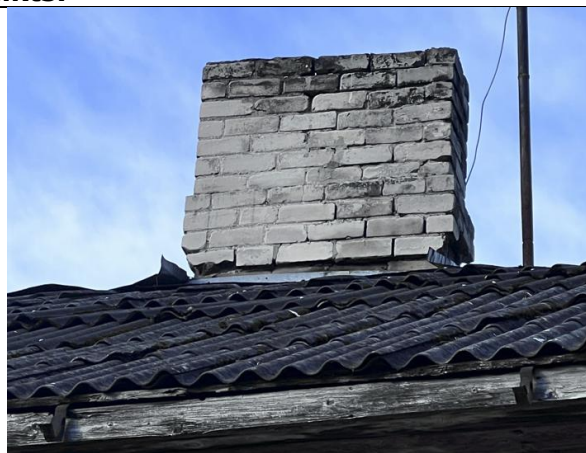
| <p><b>Ēkai ir silikātķieģeļu skursteņi, mitruma un sala ietekmē skursteņu augšdaļās vietām izveidojušās plaisas un ķieģeļu fragmentāla atdalīšanās (erozija), jāveic skursteņu augšdaļu atjaunošanu. Šāds skursteņa stāvoklis neatbilst 09.07.2013 Būvniecības likuma 9.panta būtiskai būvei izvirzāmai prasībai 4) lietošanas</b></p> | |

**drošība. Nepieciešams nostiprināt nenoturīgos ķieģeļus.** Skatīt fotofiksācijas Nr.42 un Nr.43.

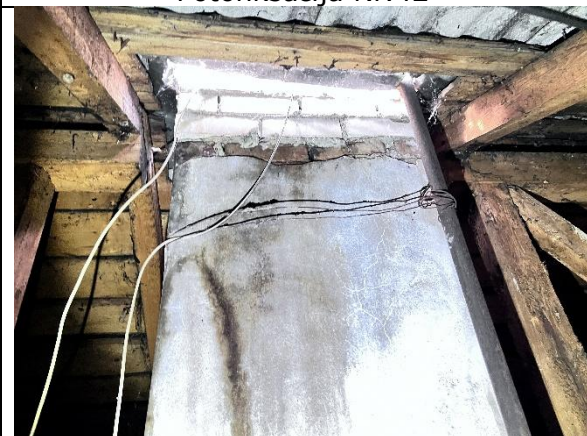
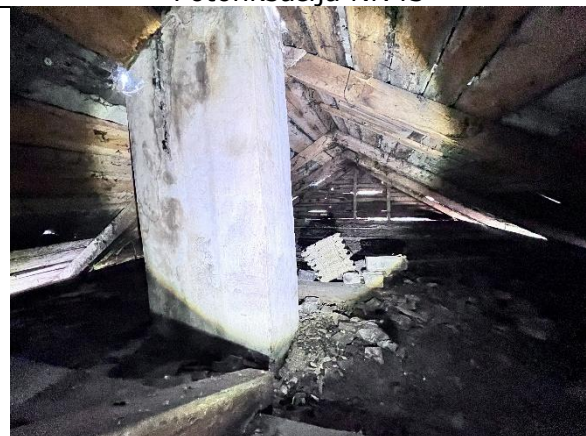
**Bēniņu stāvā skursteņiem ir saplaisājis apmetums, vietām mitruma un darvas izsvīdumi, kas ir uguns nedroši jāveic skursteņu virsmas attīrīšanu no darvas, jāatjauno saplaisājušais skursteņu apmetums** (skatīt fotofiksācijas Nr.44 un Nr.45).

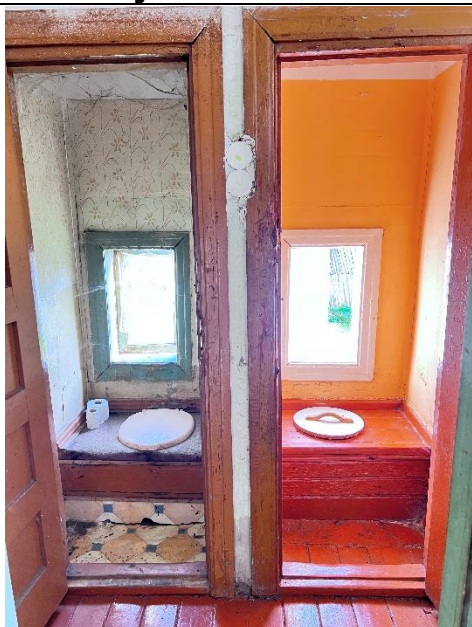
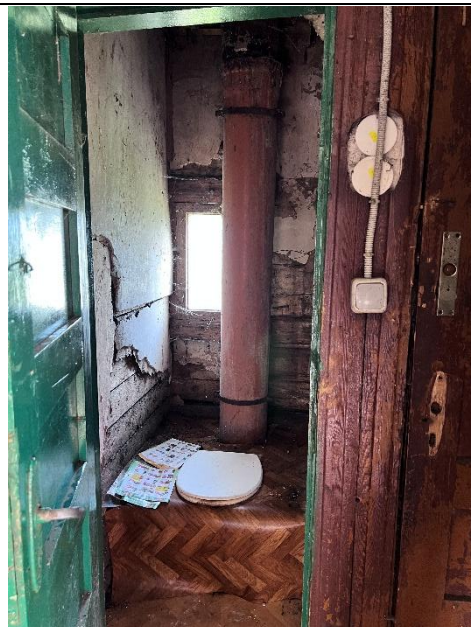
| <b>Ēkā nav izbūvēti ūdensapgādes un kanalizācijas tīkli (netika konstatēti apsekotajos dzīvokļos). Ēkā izbūvētas sausās tualetes. Šādi apstākļi neatbilst 09.07.2013 Būvniecības likuma 9.panta būtiskai būvei izvirzāmai prasībai 3)</b> | |

**higiēna, tai skaitā nekaitīgums. Nepieciešams dzīvokļos izbūvēt ūdensapgādes un kanalizācijas tīklus. Skatīt fotofiksācijas Nr.46 un Nr.47.**

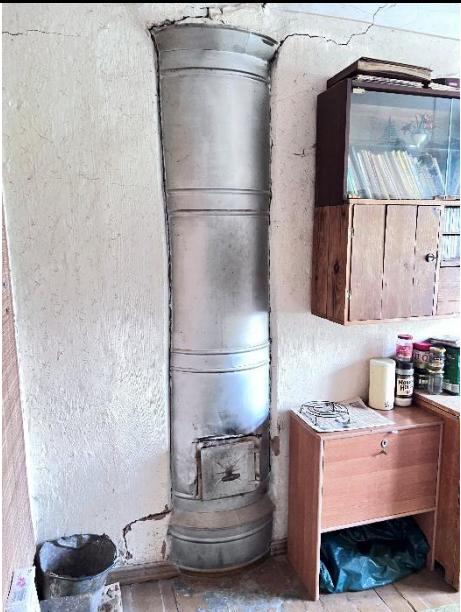
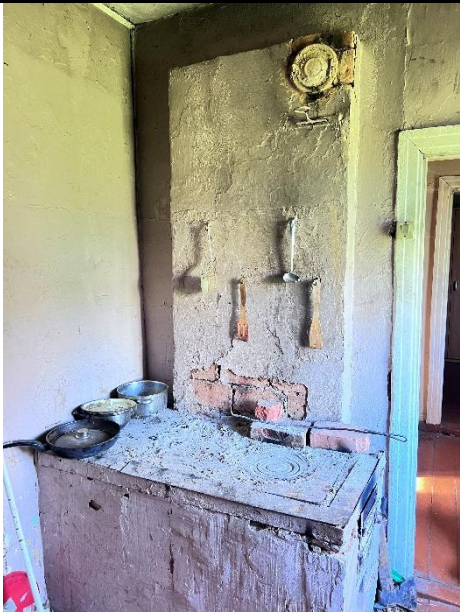
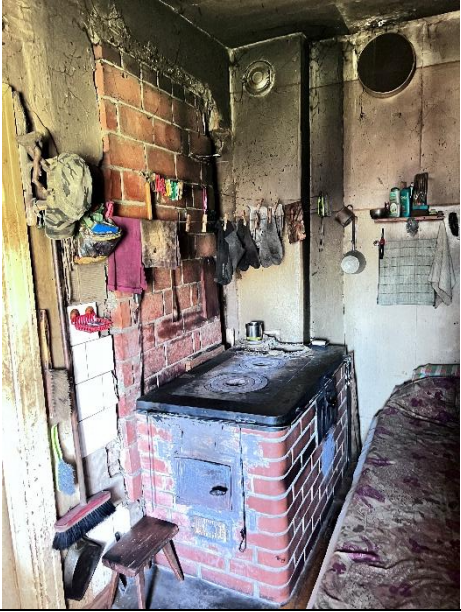
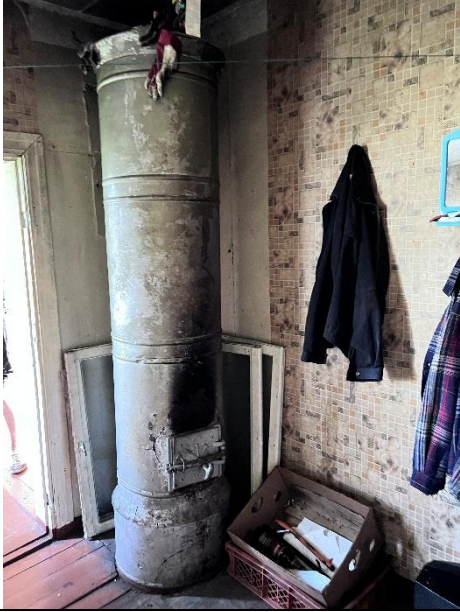
Ēkā apkure tiek nodrošināta no apkures krāsnīm, kas izbūvētas individuāli katrā no dzīvokļiem (skatīt fotofiksācijas Nr.48 līdz Nr.51). Nav zināms, kādā stāvoklī ir dzīvokļos esošo apkures sistēmu stāvoklis, Ēkas apsekošanas laikā dzīvokļos apkures krāsnis nedarbojās. **Ieteikums veicot Ēkas atjaunošanu izbūvēt centralizēto apkures sistēmu.**

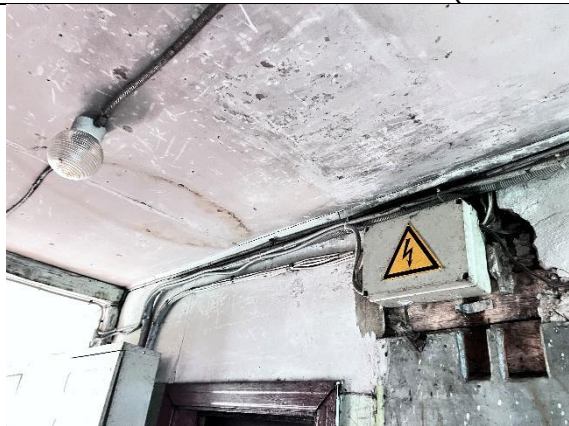
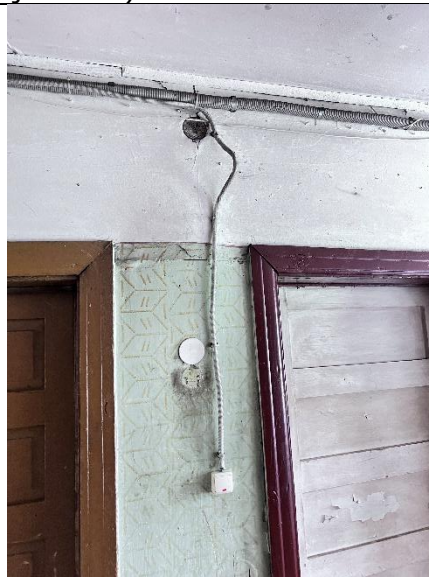
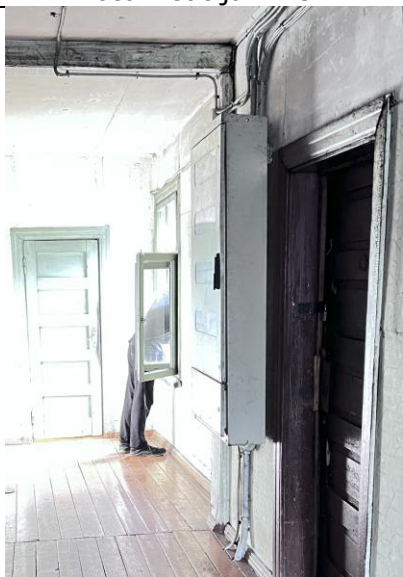
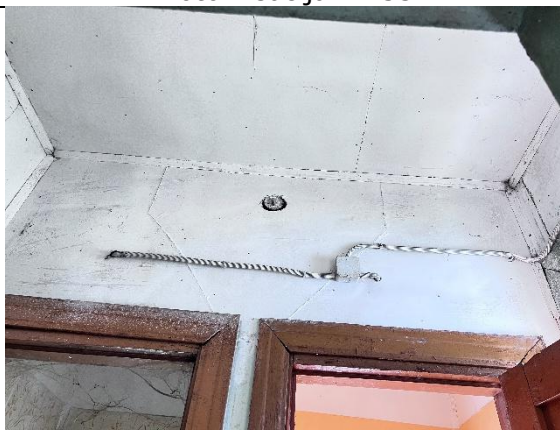
| Ēkas 1.stāva gaitenī atrodas galvenais elektroapgādes skapis. <b>Ēkā elektroapgādes sistēma ir mainīta. Vietām saglabājusies vecā elektroapgādes sistēma. Atslēgtā elektroinstalācija nav demontēta saskaņā ar 19.04.2016. Ministru kabineta noteikumu Nr.238 "Ugunsdrošības noteikumi" punktu Nr.60, nepieciešams to demontēt. Skatīt fotofiksācijas Nr.52 līdz Nr.55.</b> | |
